Boom Effect Analyse Platanenlaan Rhenen

tree-**o**-logic

Projectnaam	24061 BEA Platanenlaan Rhenen
Projectlocatie en plaats	Platanenlaan Rhenen
Auteur(s)	A. (Anton) van der Vegt (ETT)
Versie	1.1
Datum	2 mei 2024

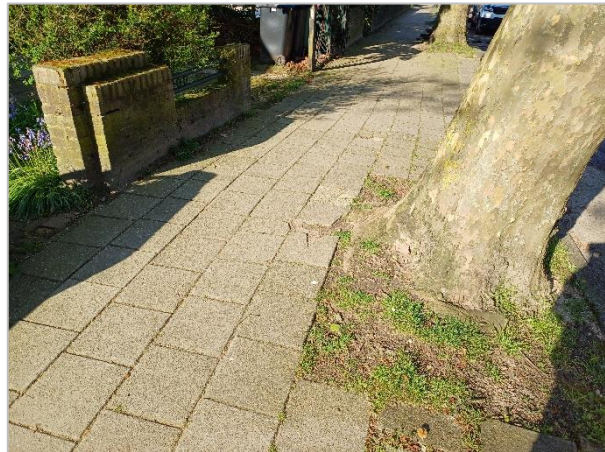
Proefsleuven 4 t/m 6 tonen aan dat er intensieve beworteling aanwezig is in het trottoir, rond de bomen. Ook is een verhoging in het trottoir te zien tussen elke boomspiegel en de voortuinen van de woningen.

afb. 4: glooiing tussen de boomspiegels en de voortuinen door oppervlakkige beworteling onder de tegels.

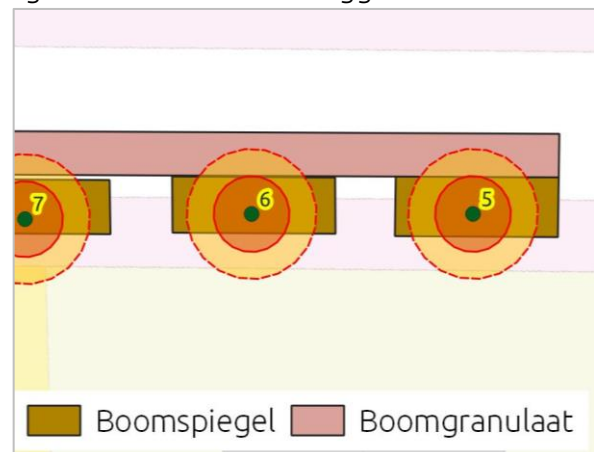
afb. 7: advies boomspiegels vergroten.

De boomspiegels dienen bij voorkeur beplant te worden met bodembedekkers die weinig vocht nodig hebben.
-

Het aanbrengen van wortelweringen is nauwelijks mogelijk in een bestaande situatie als deze. Wel is het een optie om wortelwering in de rijbaan aan te brengen, langs het bomengranulaat. Dit voorkomt dat wortels in de toekomst naar het riool groeien.

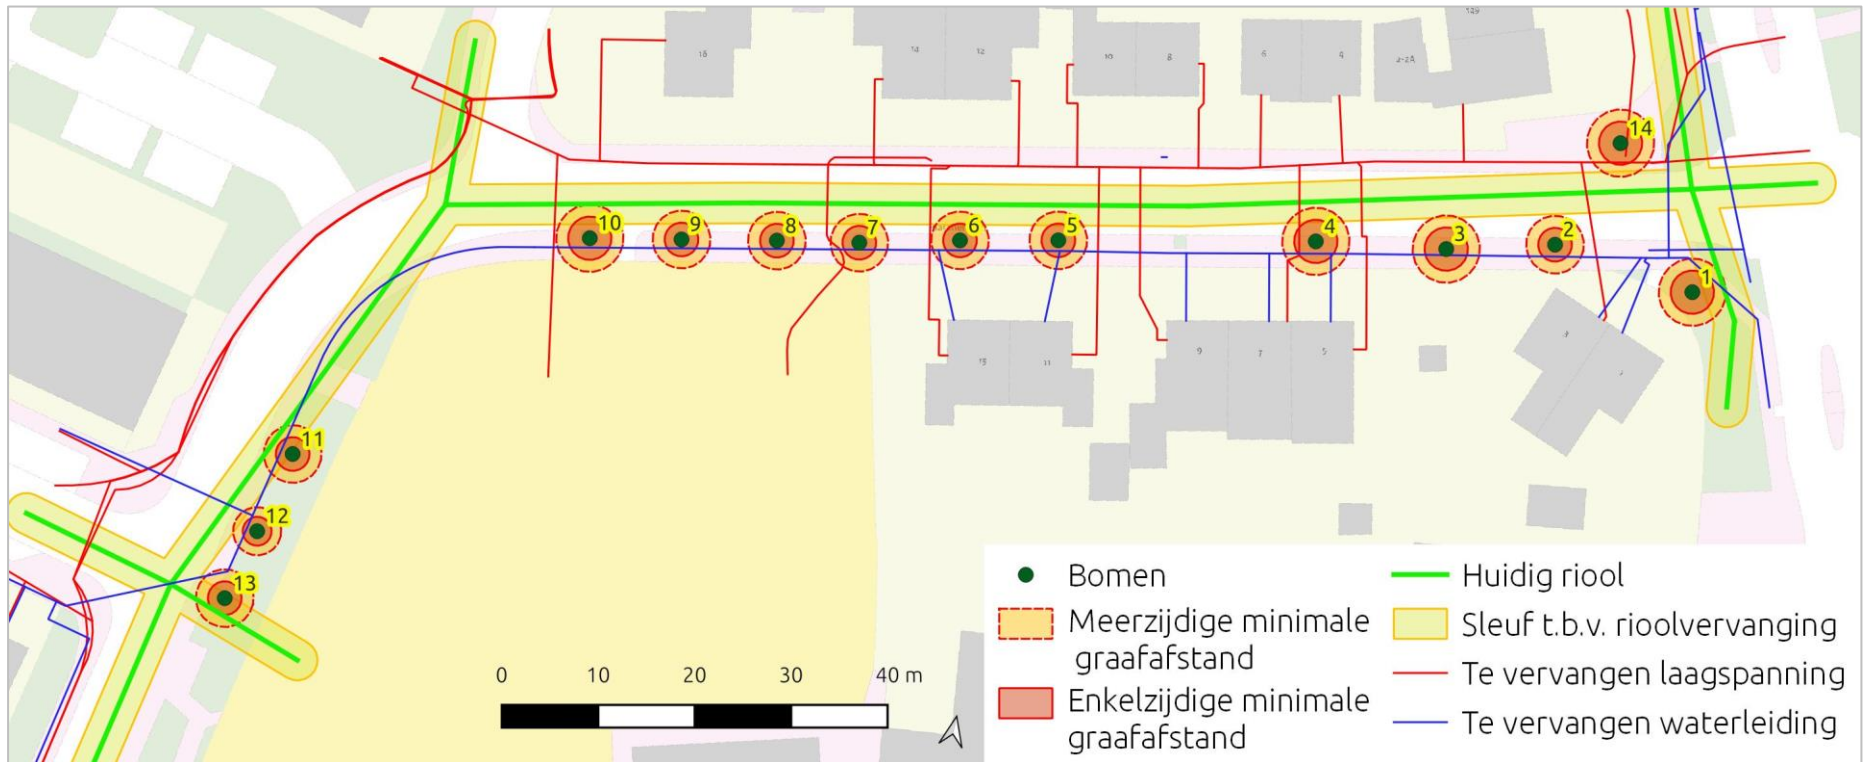
Bijlage 2. Analyse knelpunten

-   Zoals in bijlage 2 te zien is, wordt bij alle bomen de waterleiding binnen de minimale graafafstand vervangen. Fatale wortelschade is onvermijdelijk bij het vervangen van deze leidingen met een open ontgraving.

- ⚠ Bij boom 4, 6, 7, 10 en 14 ligt de te vervangen elektra kabel dicht op of binnen de meerzijdige minimale graafafstand. Bij het graven van een sleuf worden deze minimale graafafstanden overschreden en is er grote kans op wortelschade.

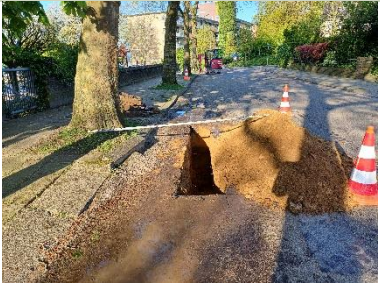
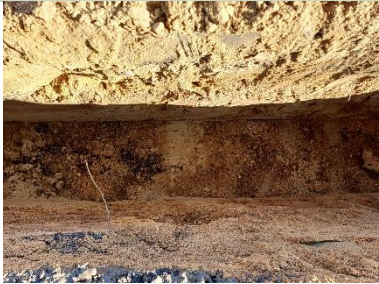
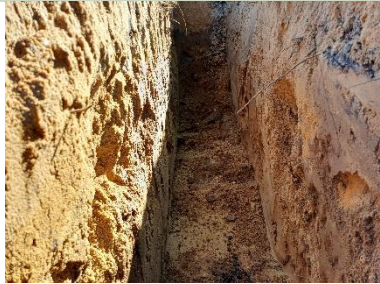
Proefsleuf 2		Boomnummer 7	
Afstand tot hart boom: 170-200 cm		Locatie: in het asfalt op 80 cm uit de band.

Diepte	Grondsoort	Beworteling	Opmerking
0-10	Asfalt		
10-20			
20-30	Humusloos, matig grof zand	Matig intensief, tot 1 cm Ø	
30-40		Nihil	
40-50			
50-60			
60-70			
70-80			
80-90

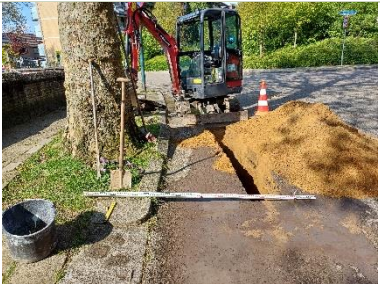
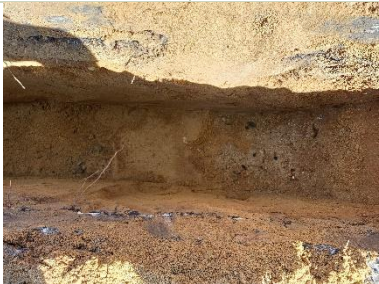
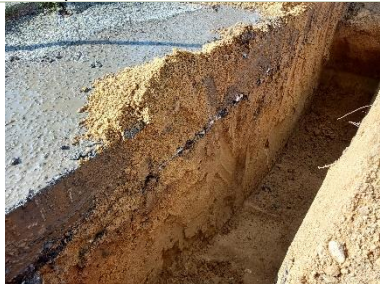
Proefsleuf 3		Boomnummer 10	
Afstand tot hart boom: 160-190 cm		Locatie: in het asfalt op 80 cm uit de band.

Diepte	Grondsoort	Beworteling	Opmerking
0-10	Asfalt		Langs straatband is wel wortelopdruk zichtbaar.
10-20			
20-30	Humusloos, matig grof zand	Nihil	
30-40			
40-50			
50-60			
60-70			
70-80			
80-90			
90-100

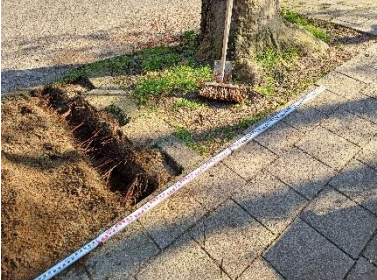
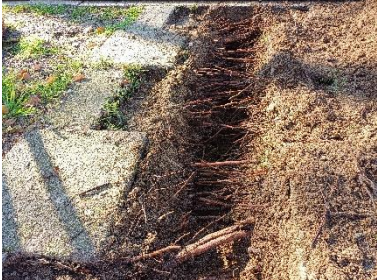
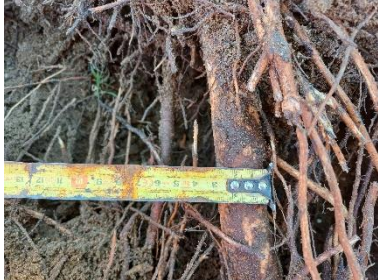
Proefsleuf 4		Boomnummer 4	
Afstand tot hart boom: 160-180 cm		Locatie: haaks op trottoir thv. elektrakabel

Diepte	Grondsoort	Beworteling	Opmerking
0-10	Zwak humeus, matig grof zand	Zeer intensieve beworteling met wortels tot 4 cm Ø	Dieper graven was niet mogelijk vanwege wortelintensiteit.
10-20			
20-30

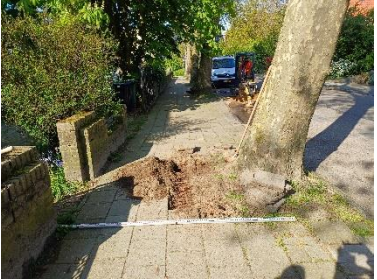
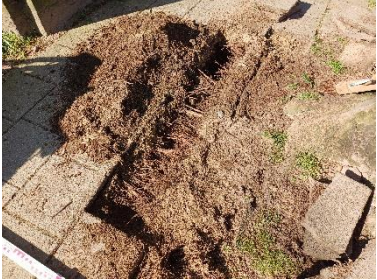
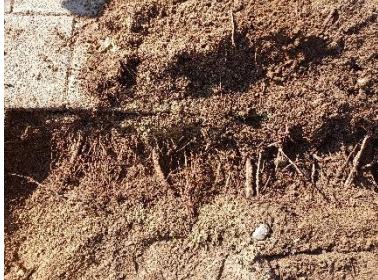
Proefsleuf 5		Boomnummer 6	
Afstand tot hart boom:		Locatie: in trottoir op locatie huidige waterleiding

Diepte	Grondsoort	Beworteling	Opmerking
0-10	Zwak humeus, matig grof zand	Zeer intensieve beworteling met wortels tot 3 cm Ø	Dieper graven was niet mogelijk vanwege wortelintensiteit.
10-20			
20-30

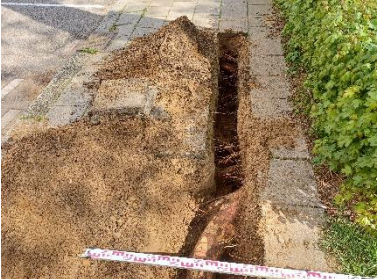
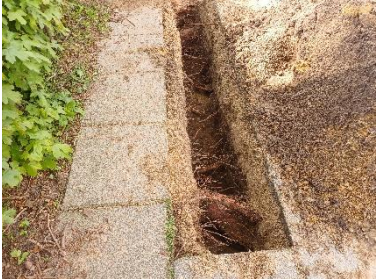
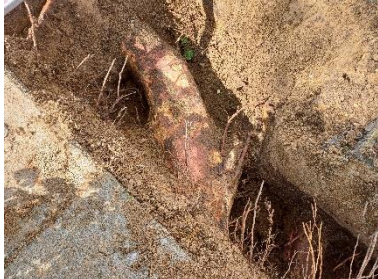
Proefsleuf 6		Boomnummer 11	
Afstand tot hart boom: 120-150 cm		Locatie: in trottoir op locatie huidige waterleiding

Diepte	Grondsoort	Beworteling	Opmerking
0-10	Humusloos, matig grof zand	Matig intensief, <1 cm Ø	Dikke wortel groeit met het trottoir mee in de richting van de naastgelegen inrit.
10-20		Redelijk intensief, wortel van 17 cm Ø	
20-30	Zwak humeus, matig grof zand	Redelijk intensief, meerdere wortels van 5 cm Ø	
30-40			
40-50			
50-60
