Boom Effect Analyse Platanenlaan Rhenen

tree-**o**-logic

Projectnaam	24061 BEA Platanenlaan Rhenen
Projectlocatie en plaats	Platanenlaan Rhenen
Auteur(s)	A. (Anton) van der Vegt (ETT)
Versie	1.1
Datum	2 mei 2024

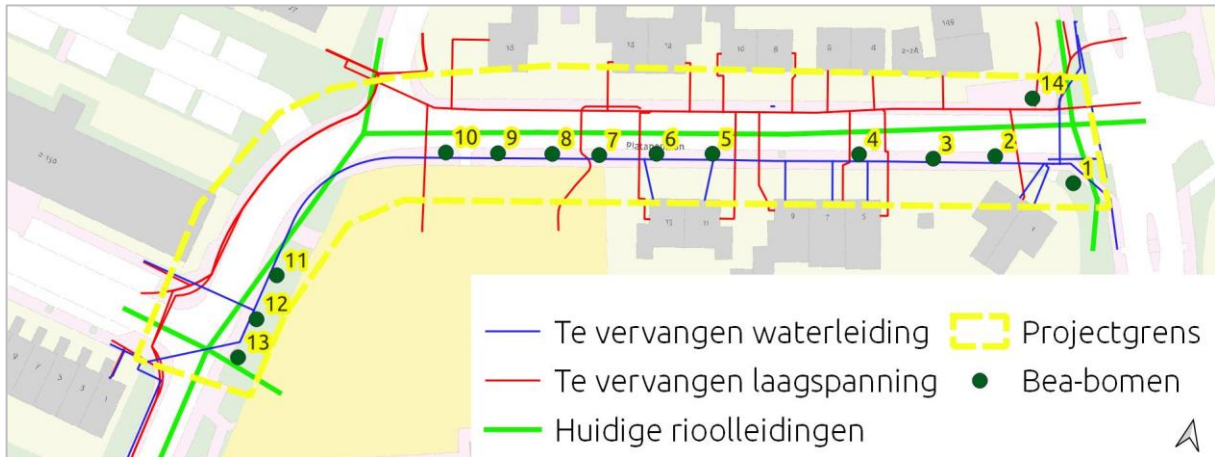
afb. 1: overzichtskartaal projectgebied

In totaal zijn 14 gemeentelijke bomen geïnterviewd en beoordeeld. Op afb. 1 zijn de boomnummers zichtbaar. Deze corresponderen met de gegevens per boom uit de bomenlijst (zie bijlage 1).

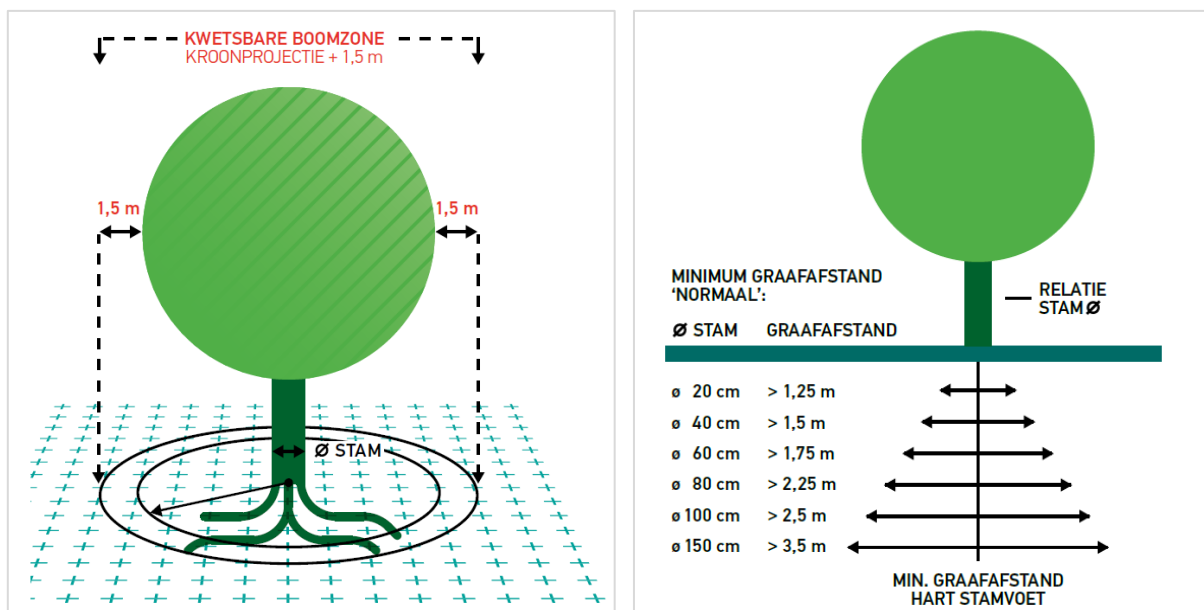
afb. 3: links de (schematische) weergave van de kwetsbare boomzone volgens art. 2.16 Handboek Bomen. Rechts de (schematische) weergave van de minimale graafafstand volgens art. 2.50 Handboek Bomen

Onderstaande werkzaamheden (zie tabel 1) worden uitgevoerd binnen de zogenaamde kwetsbare boomzone. De kwetsbare boomzone is de zone rond de boom tot 1,5 m buiten de kroonprojectie, zie afb. 3. Mogelijk is dit een knelpunt voor behoud van de bomen.

Op basis van het groeiplaatsonderzoek, proefsleuf 4 t/m 6, is het aanhouden van de enkelzijdige minimale graafafstand (afb. 3) in het trottoir niet voldoende. Daarom moet in het trottoir minimaal de meerszijdige minimale graafafstand worden aangehouden, zie afb. 5. De reden hiervoor is oppervlakkige beworteling in het trottoir. Bij maar één van de drie proefsleuven in de rijbaan is een dikke wortel aangetroffen. Bij de meeste bomen

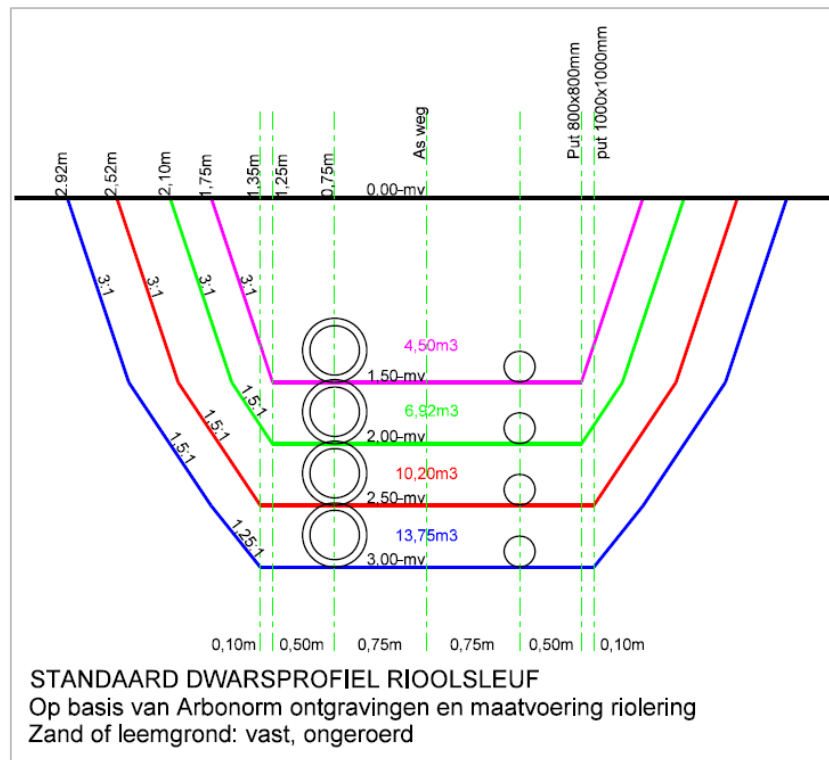
afb. 6: Arbonorm ontgravingen en maatvoering riolering.

Het riool in de huidige situatie ligt ongeveer op twee meter diepte. Voor het vervangen van het riool en de aanleg van een infiltratieriool is volgens de Arbonorm een sleuf nodig van 4,2 meter breed, zie afb. 6. In bijlage 2 is deze sleufbreedte geprojecteerd rond het huidige riool.

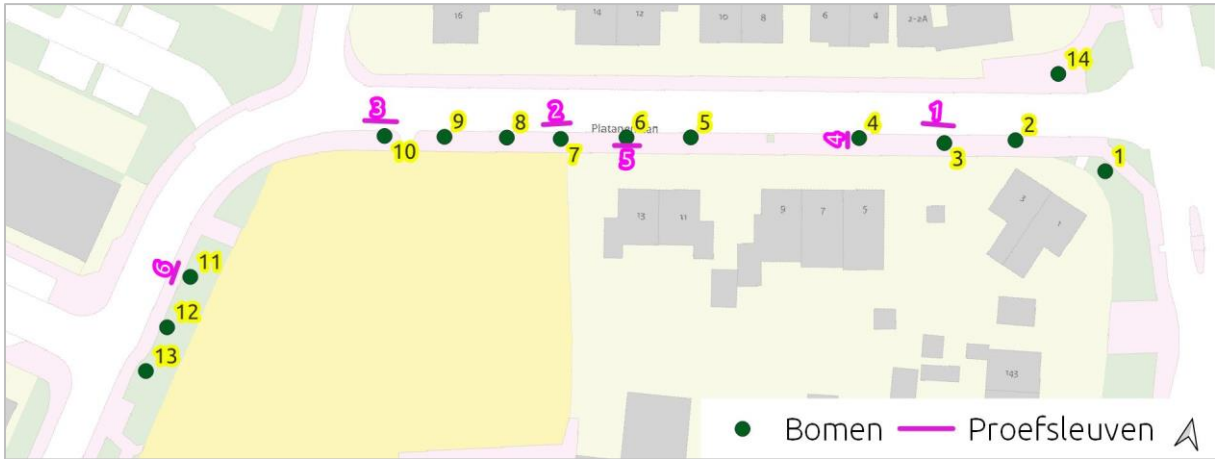
De locaties van de proefsleuven zijn verdeeld over het projectgebied zodat deze een representatief beeld vormen van de beworteling. Op het onderstaand overzicht zijn de locaties weergegeven.

Proefsleuf 1		Boomnummer 3	
Afstand tot hart boom: 170-200 cm		Locatie: in het asfalt op 80 cm uit de band.	
Diepte	Grondsoort	Beworteling	Opmerking
0-10	Asfalt		
10-20			
20-30	Humusloos, matig grof zand	Wortel van 3 cm Ø	
30-40			
40-50		Wortel van 30 cm Ø.	Kans dat dit een wortel is die in het riool zijn voeding haalt.
50-60			
60-70			
70-80			
80-90			
90-100			
100-110
